Datum 2. 8. 1968

Ersätter TM 160 A av den 18. 1. 1968

### MODIFIERING AV RA 200

I den följande texten beskrivs de modifieringar som skall utföras på Ra 200. Positionsnumreringen är i överensstämmelse med KAF protokoll EA/52116:194 av den 7. 10. 1964 "Protokoll fört vid sammanträde hos Ellab den 20. 8. 1964 med anledning av telebyråns planerade renovering av Ra 200".

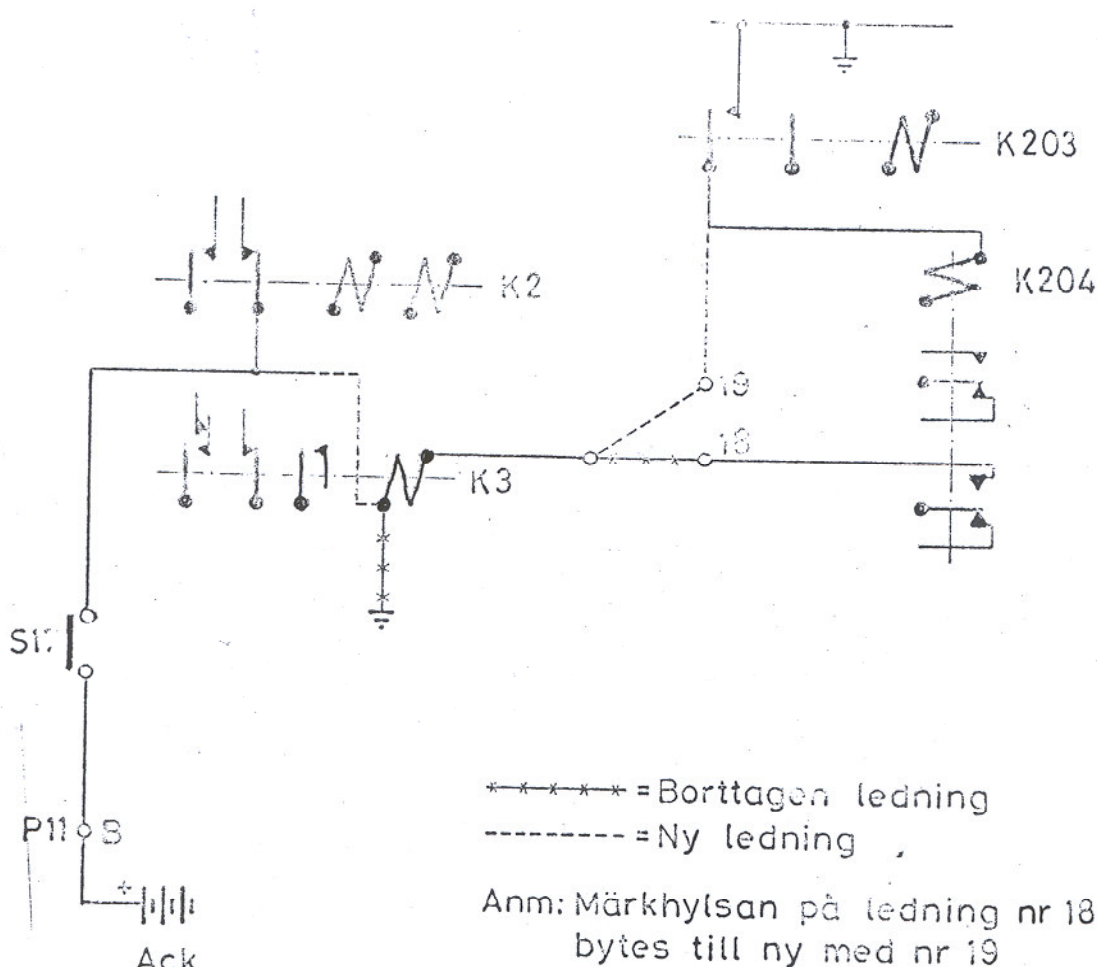
F6636-400444

##### 2. 1. 1 Osäker SM-omkoppling vid högeffektsändning

Orsak Motståndet R58 är kopplat i serie med relät K3 i nycklingsögonblicket. Felet uppträder huvudsakligen vid låg ackumulatorspänning.

Åtgärd K3:s magnetlindning inkopplas på nytt sätt så att den erhåller full spänning från början.

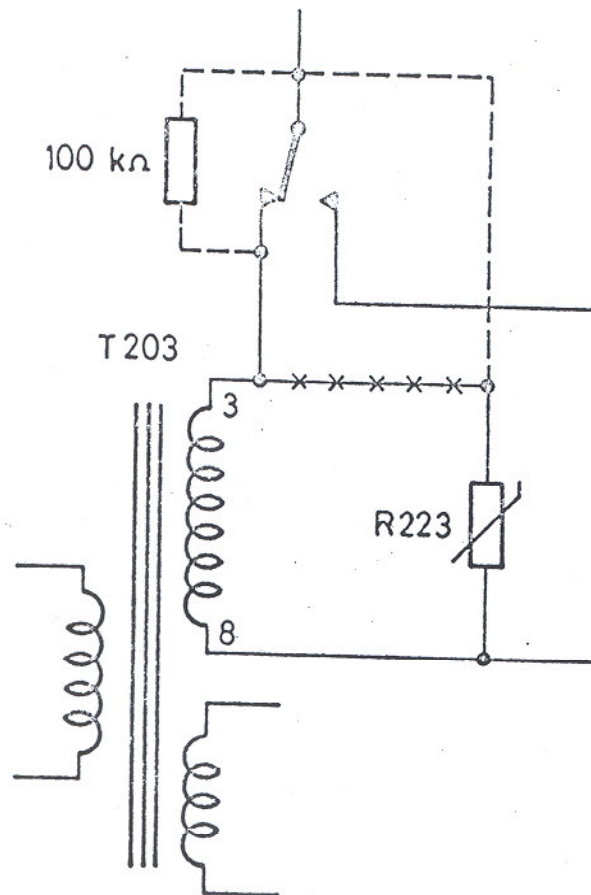
Ra 200 Sändaren Modifisering av modulator			25.1.68		Ritn.-nr <b>F6636 - 400447</b>

### 2.1.3 Sändarens modulering för låg vid högeffektsändning

Orsak	Dålig utstyrning av modulatorns slutsteg på grund av för tidig klippning i drivsteget.
Åtgärd	Drivsteget modifieras så att evelitmotståndet byts mot ett ytskiktmotstånd på 100 kohm vid högeffektsändning.

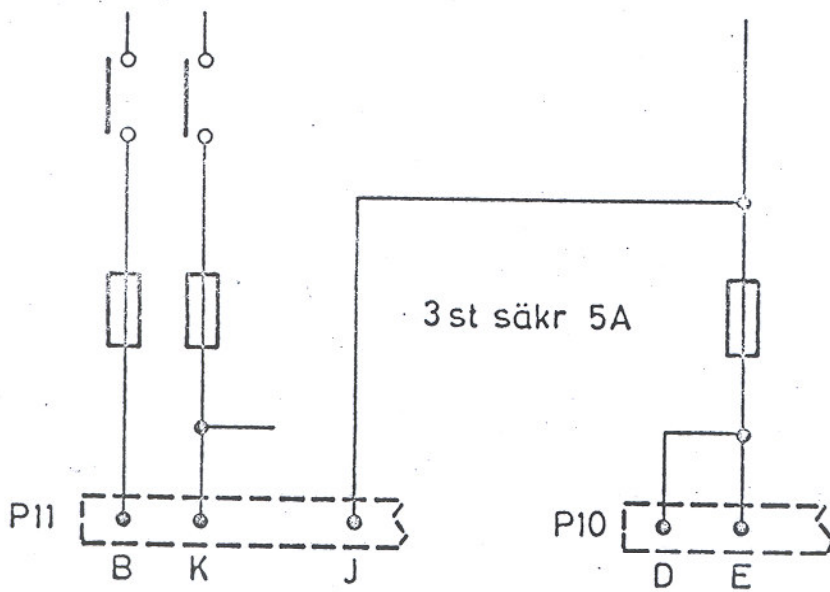
F6636-400446

### 2.2.1 Ledningar brinner av vid kortslutning i spänningsomvandlaren eller om

### 2.2.2 ackumulatorerna ansluts med fel polaritet.

Åtgärd	Införande av 3 st säkringar. För att inte hållaren för dessa skall behöva lossas helt när transistoromformaren tås bort klipps två av dennas fästhål upp.
--------	---

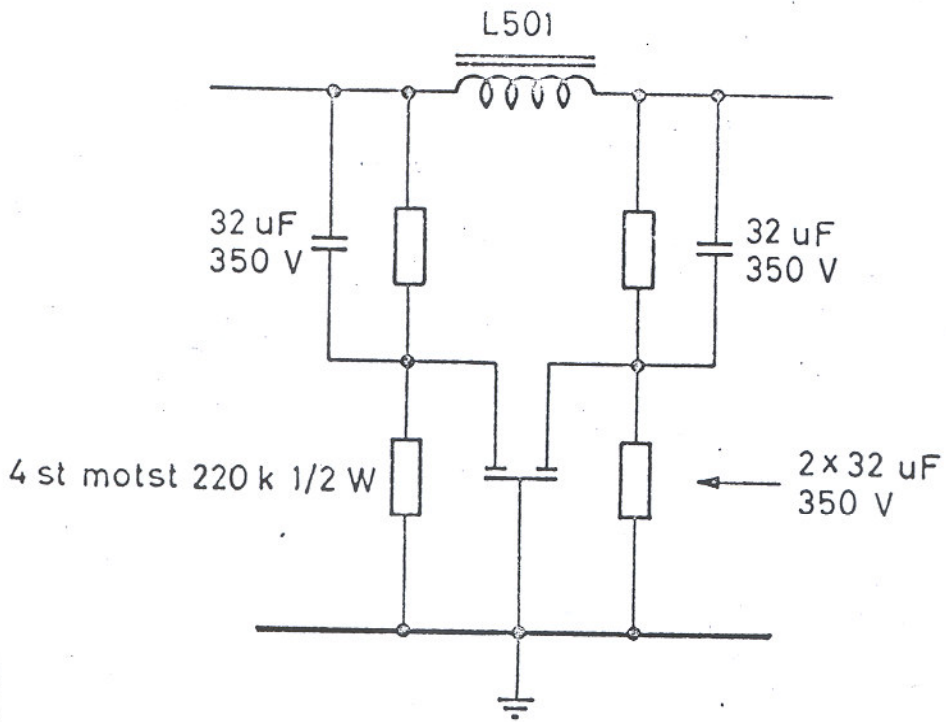
F6636-400445

### 2.4.2 Kortslutning i filterkondensatorerna C501 och C502

Orsak Kondensatorerna får för hög spänning i högeffektsändning, trafiktyp A1.

Åtgärd Nytt kondensatorarrangemang enligt ritning F6636-400445. Detta tål en arbetsspänning på max 700 V.
