Datum 2. 8. 1968

Ersätter TM 160 A av den 18. 1. 1968

### MODIFIERING AV RA 200

I den följande texten beskrivs de modifieringar som skall utföras på Ra 200. Positionsnumreringen är i överensstämmelse med KAF protokoll EA/52116:194 av den 7. 10. 1964 "Protokoll fört vid sammanträde hos Ellab den 20. 8. 1964 med anledning av telebyråns planerade renovering av Ra 200".

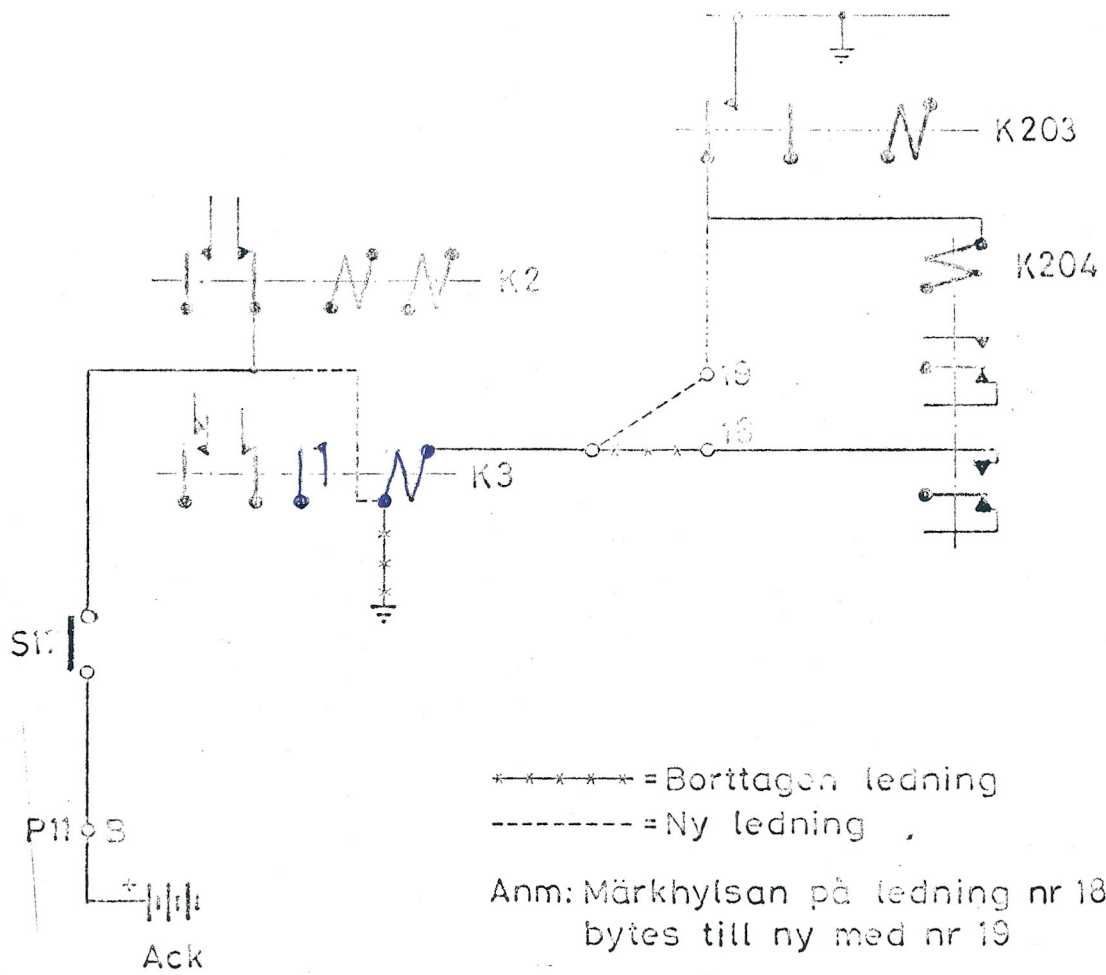
F6336-400444

##### 2. 1. 1 Osäker SM-omkoppling vid högeffektsändning

**Orsak** Motståndet R58 är kopplat i serie med relät K3 i nycklingsögonblicket. Felet uppträder huvudsakligen vid låg ackumulatorspänning.

**Åtgärd** K3:s magnetlindning inkopplas på nytt sätt så att den erhåller full spänning från början.

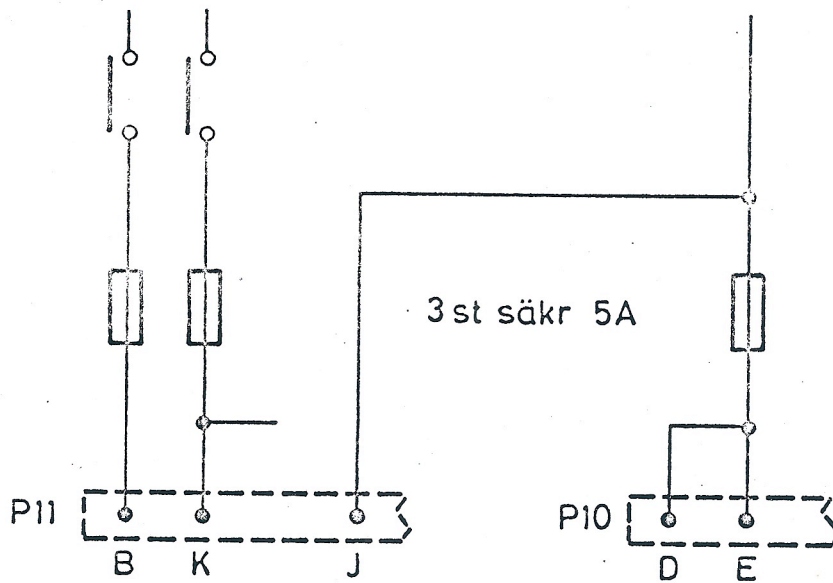
F6336-400446

### 2.2.1 Ledningar brinner av vid kortslutning i spänningsomvandlaren eller om

### 2.2.2 ackumulatorerna ansluts med fel polaritet.

Åtgärd Införande av 3 st säkringar. För att inte hållaren för dessa skall behöva lossas helt när transistoromformaren tas bort klipps två av dennas fästhål upp.

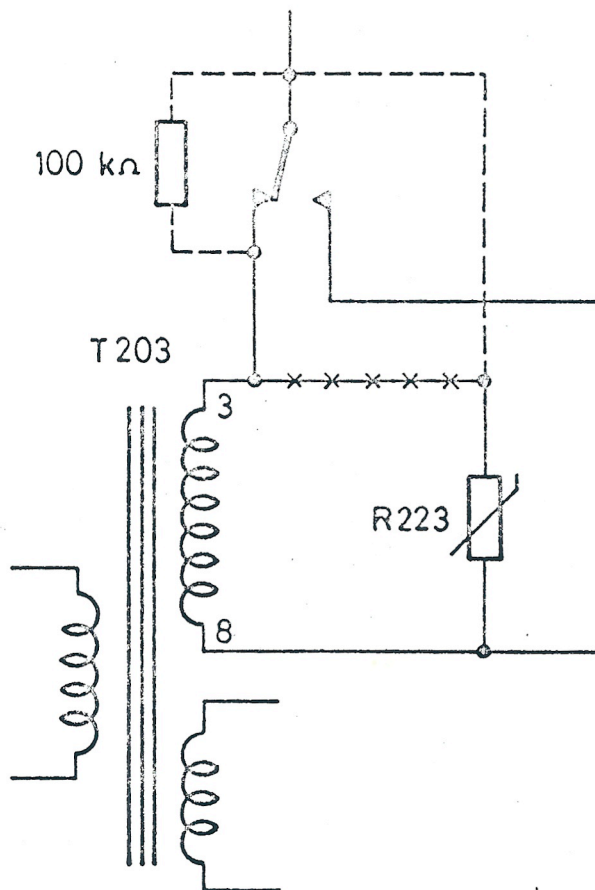
Ritn.-nr  
F6636 - 400447

### 2.1.3 Sändarens modulering för låg vid högeffektsändning

Orsak Dålig utstyrning av modulatorens slutsteg på grund av för tidig klippning i drivsteget.

Åtgärd Drivsteget modifieras så att evelitmotståndet byts mot ett ytskikt motstånd på 100 kohm vid högeffektsändning.
