Datum 2. 8. 1968

Ersätter TM 160 A av den 18. 1. 1968

### MODIFIERING AV RA 200

I den följande texten beskrivs de modifieringar som skall utföras på Ra 200. Positionsnumreringen är i överensstämmelse med KAF protokoll EA/52116:194 av den 7. 10. 1964 "Protokoll fört vid sammanträde hos Ellab den 20. 8. 1964 med anledning av telebyråns planerade renovering av Ra 200".

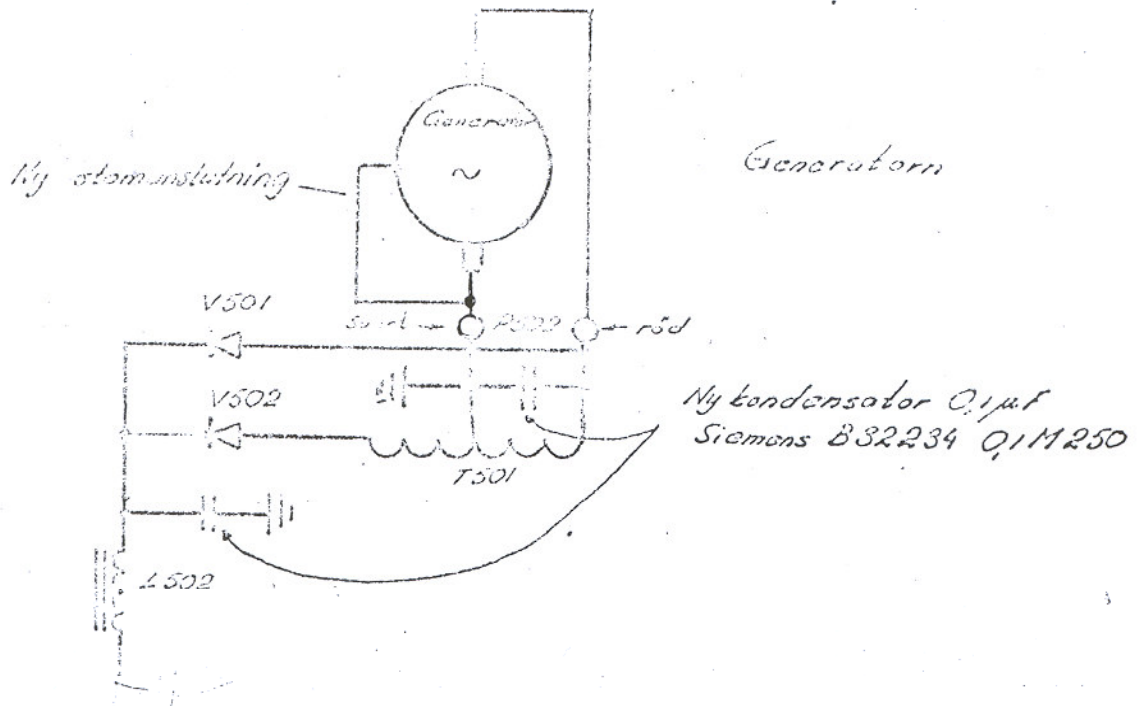
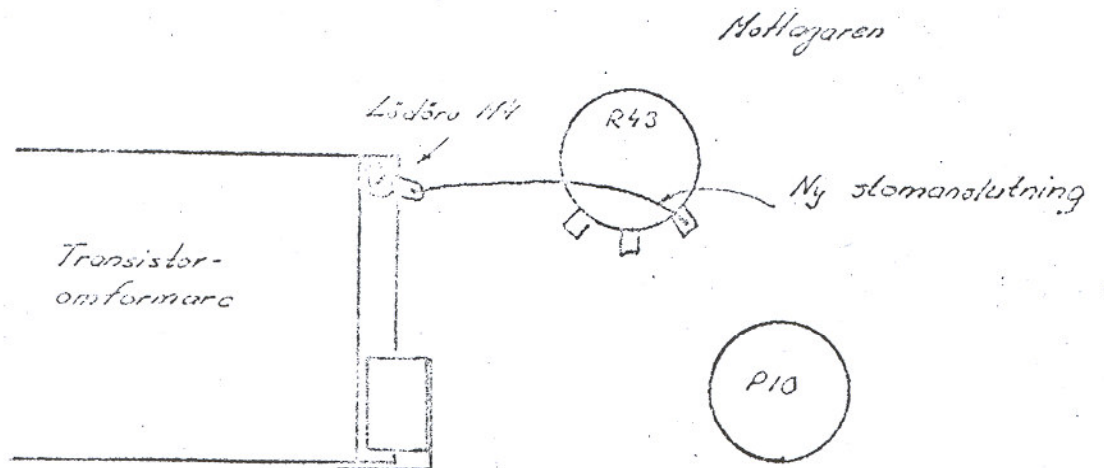
F6636-400444

Orsak Motståndet R58 är kopplat i serie med relät K3 i nycklingsögonblicket. Felet uppträder huvudsakligen vid låg ackumulatorspänning.

Anm: Märkhylsan på ledning nr 18 bytes till ny med nr 19

Åtgärd K3:s magnetlindning inkopplas på nytt sätt så att den erhåller full spänning från början.
